HNK U VARAŽDINU

Predmet: Mišljenje o stanju konstrukcije proscenija nakon nastupa ansambla VFA u dvorani HNK
Varaždin

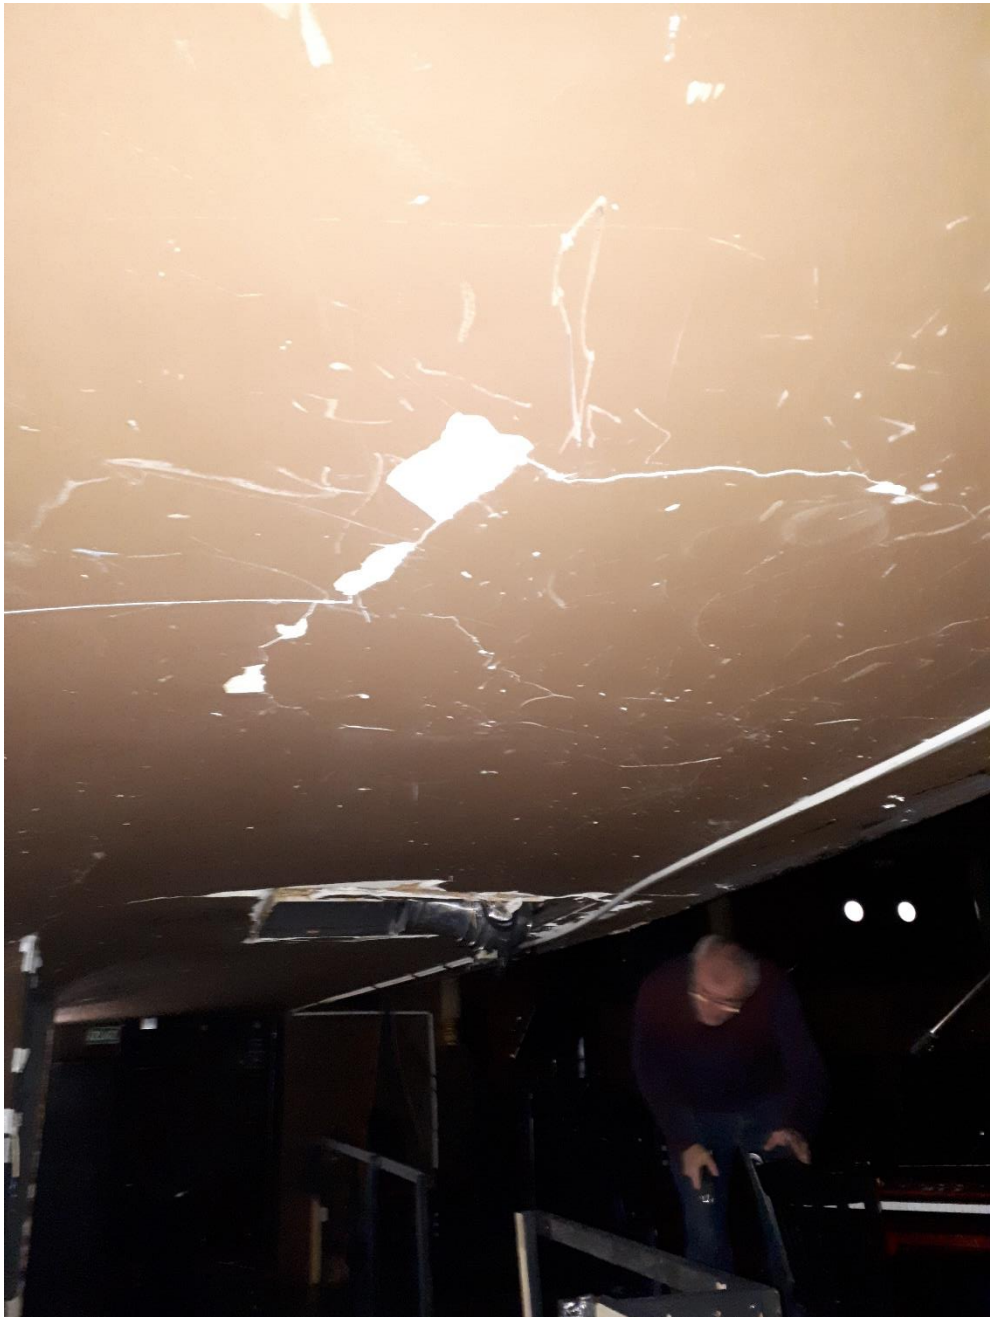
Tokom nastupa ansambla VFA i poslije pojavile su se pukotine u žbuci u podgledu konzolnog dijela proscenija ispred pozornice, a iza prostora za orkestar u HNK Varaždin. Tokom nastupa plesači su izazivali vibracije, a poslije se je uočilo da je propao otvor sa okvirom u nivou proscenija i da se je odvojio od konstrukcije. Vidljive su guste pukotine u žbuci, oko otvora je žbuka i popadala, a gornja površina se kod hodanja uvija na način kako se prije nije uvijala. Konzola je dosta velikog raspona cca 180 cm.

Očito je da su dinamička opterećenja izazvala velika naprezanja u konstrukciji proscenija i za sad su vidljiva samo vanjska oštećenja. Zbog toga što se pod uvija prilikom hodanja jače nego što se je prije i što je žbuka ispod raspucala, može se pretpostaviti da je u nastupu nastradala sekundarna drvena konstrukcija na koju se veže i pod gore i podgled dolje, te okvir otvora. U kakvom je stanju nosiva konstrukcija (konzole) i dati precizno mišljenje o stanju konstrukcije nije moguće bez da se skinu slojevi ili poda ili podgleda.

Otpala žbuka i pukotine ispod pozornice

Najbolje bi bilo skinuti svu žbuku od ispod sa daskama čime bi se rasteretila nosiva konstrukcija za cca 50 do 80 kg/m². Tada bi se vidjelo stanje i drvene i čelične konstrukcije, te bi se točno moglo dati tehničko rješenje sanacije. Jedno od mogućih rješenja bi moglo biti i mjestimično podupiranje proscenija po vanjskom rubu.

Tako dugo dok se ne utvrdi stanje konstrukcije zbog razloga sigurnosti ne smije se upotrebljavati taj dio pozornice.

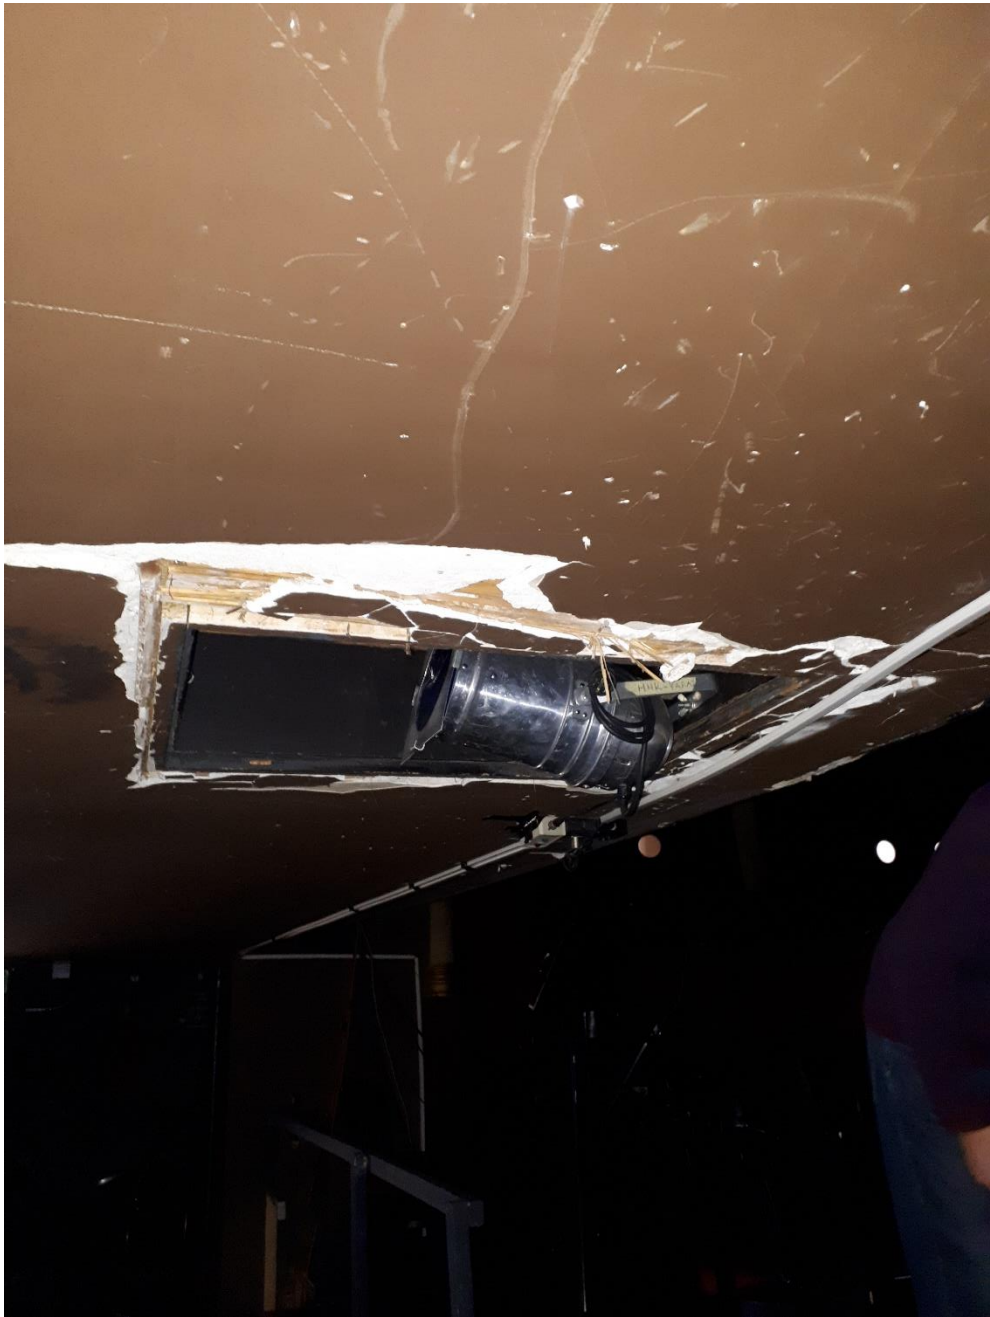
Propali otvor proscenija
